地震・津波被災を乗り越えた女川原子力発電所

小保内 秋芳*, 渡部 孝男 (東北電力)

Onagawa nuclear power station which have overcome the 3.11 earthquakes and tsunami disaster
Akiyoshi Obonai, Takao Watanabe (Tohoku Electric Power Company)

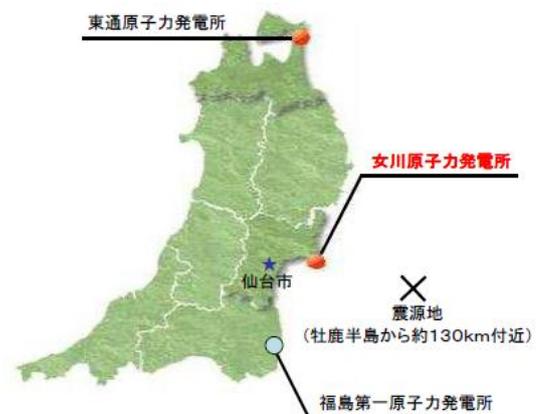
2011年3月11日(以下、「3.11」と言う。),マグニチュード9.0の巨大地震が午後2:46に発生した。震源地は、発電所が位置する牡鹿半島から太平洋側に約130kmの地点であった(図1)。地震から約30分後に何波にも渡る最初の巨大津波が発電所に到達した。津波の最大高さは約13m(午後3:29)であった。

図1. 震源地と女川原子力発電所の所在地
Fig.1. Location of Onagawa NPS and the epicenter

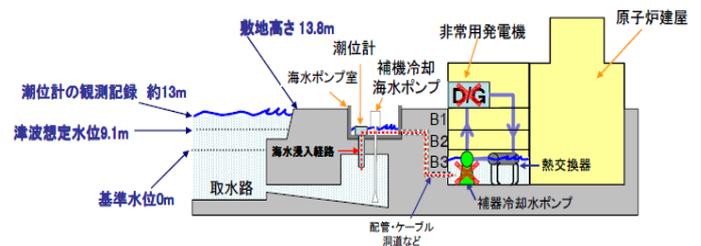
最初に、強い押し波により海水ポンプ潮位計発信器のチューブボックスの蓋が壊れ海水ポンプ室(B)が浸水した。次に、この海水が配管とケーブルの貫通部隙間に流れ込みトレンチ(洞道)を通り、最終的に、RCWポンプ(B)とHPCWポンプ等が設置されている原子炉建屋付属棟地下3階が一部浸水した(図3)。

図3. 海水流入メカニズム

Fig.3. Internal flooding path of unit-2

このRCWとHPCWがDGの機関冷却に使われているため、2台のDGが使用不可となった。DGそのものは、原子炉建屋付属棟1階に設置されているため、津波の被害は受けなかった。

原子炉建屋付属棟地下3階のRCWポンプ (B) とHP CWポンプが設置されている部屋は床面から最大約2.5 mまで浸水した。8台の仮設ポンプを用いて、海水の放射能を測定し放射性物質が含まれていないことを確認してから、建屋の外に排水した。

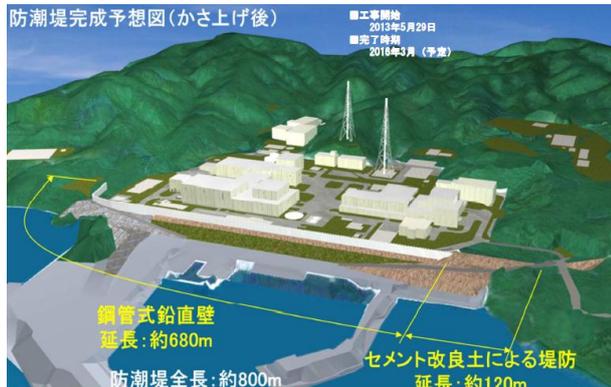
3.11津波の知見を基にした津波高さの再評価と更なる裕度確保が必要であるが、これに対しては、津波波源としてプレート間地震やプレート内地震を考え、不確かさも考慮して再評価を行った。この評価結果から基準津波として海拔約23.1mの津波を想定するとともに、海拔約29mの防潮堤の建設を行っている(図4)。

図 4. 防潮堤 (完成予想図)

Fig.4. Schematic drawing of new levee after completion
